## **PRIJEDLOG I PREDMJER RADOVA SANACIJE KROVA**

**Građevina:** STAMBENA ZGRADA

**Lokacija:** A. Starčevića  
20 355 Opuzen

Metković, studeni, 2014.god.

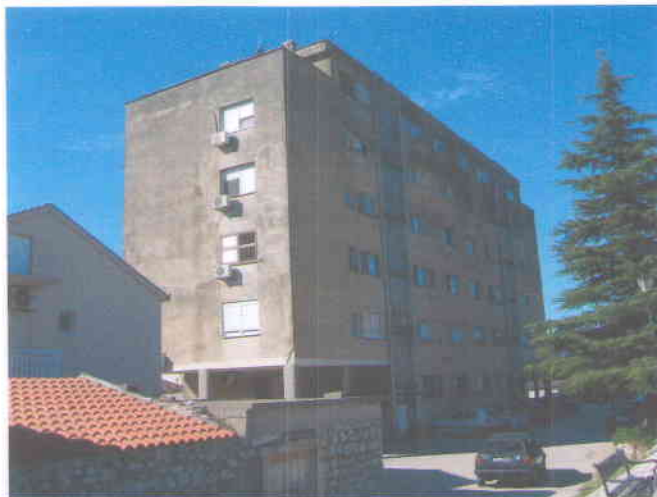
1. stambena zgrada

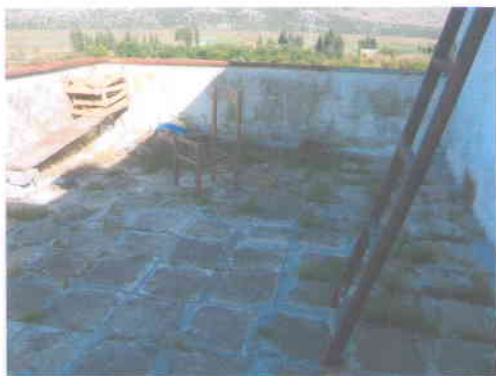
Jedna ravna terasa i komunikaciju su površinski obložene betonskim opločnicima, dok je na drugoj terasi sloj završnog betona. Druga terasa je već sanirana o individualnom trošku stanara. Terasa su neodržavane, završni slojevi već ispucani, u reškama betonskih opločnika raste trava i sl. Gornji neprohodni krov je završen trakama hidroizolacije, koja nema nikakvu zaštitu, te je već ispucala i ljušti se. Na krovu su stanari napravili nekoliko betonskih podloški, te montirali antene. Sa donje strane okapnika je rađena štura, koja je malterisana i koja je popucala, a na nekim dijelovima je upoče ni nema.

2. prohodna terasa sa betonskim opločnicima

Što se tiče prohodnih terasa, predviđena sanacija je ista kao i kod neprohodnog krova, s time da je postojeće terase potrebno očistiti do čvrstog stabilnog sloja da ne bi visina novog gotovog poda bila viša od dozvoljene. Završni

sloj ovih terasa je od betonskih opločnika na podlošcima, a rubovi uz objekt su predviđeni od kamenih oblutaka, radi manjeg prskanja vode po pročelju usljed odbijanja od tla (a mogu i opločnici, konzultirati nadzornog organa). Potrebno je izmijeniti sve postojeće slivnike i dio vertikale sa neprohodnog krova na prohodni.

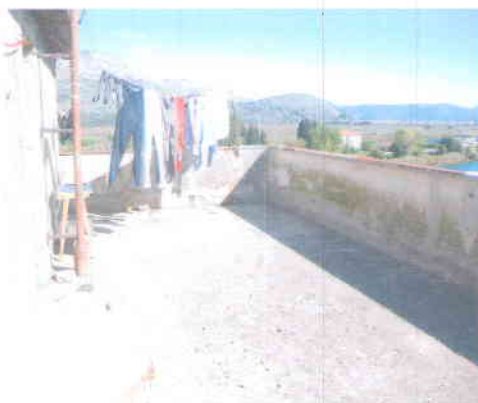
3. prohodna terasa

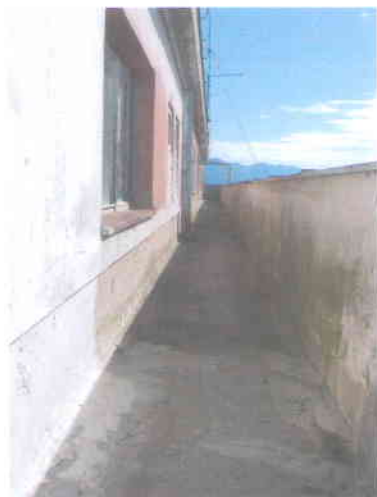
4. komunikacija između terasa

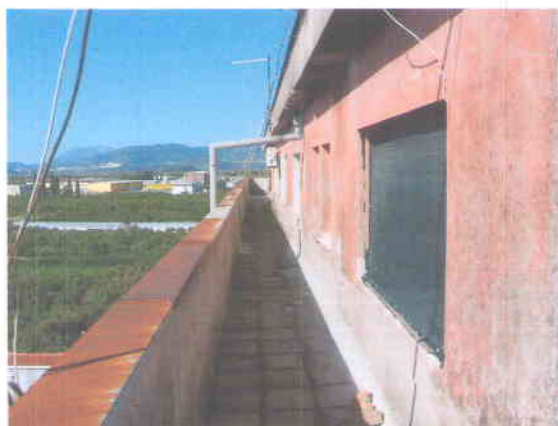
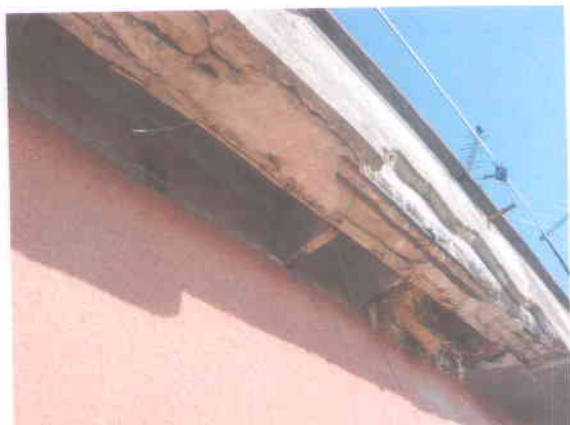
Okapni limovi su korodirali, ali nemaju oštećenja u vidu rupa ili odvojenih dijelova. Slično je i sa gromobranima, s tim da su nosači na nekim dijelovima iskrivljeni.

5. okapnik ravnog neprohodnog krova

Limove je potrebno očistiti od korozije i zaštititi, dok je okapnik potrebno popraviti da bi se zaštitila sama konstrukcija objekta.

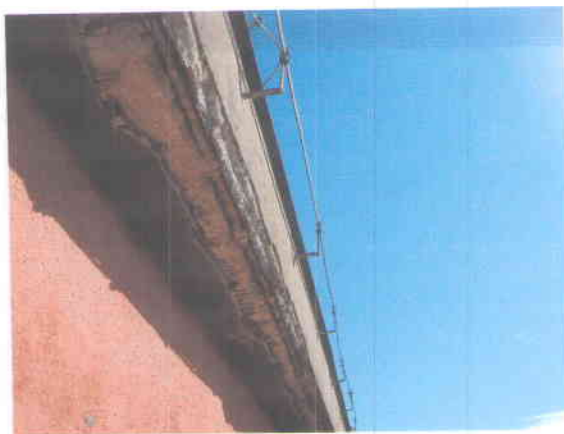
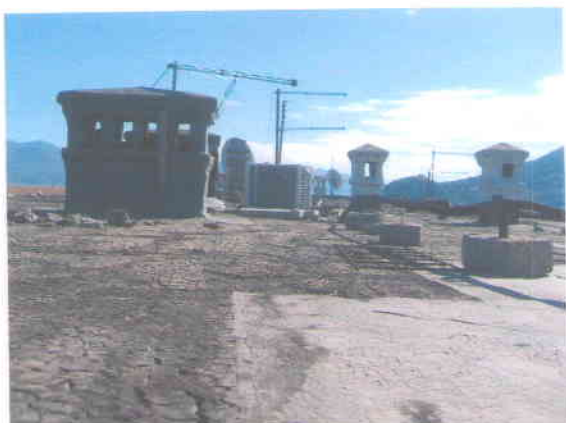
6. ravno neprohodno krovíšte

Na temelju vizualnog pregleda zgrade došlo se do zaključka, da bi ravni neprohodni krov trebalo očistiti, te provjeriti dubinu slojeva, radi učvršćivanja novih slojeva za stabilni dio konstrukcije, a predviđeno je izvesti jednoslojnu hidroizolacijsku membranu od traka TPO-a AKWALAN u sustavu mehanički pričvršćenih membrana i bijeloj boji. Membrana ostaje kao završni vidljivi sloj. Osim toga preporučena je parna brana, te toplinska izolacija, obzirom da je ispod navedenog krova grijani stambeni prostor.
