## **PRIJEDLOG I PREDMJER RADOVA SANACIJE KROVA**

**Građevina:** STAMBENA ZGRADA

**Lokacija:** A. Starčevića  
20 355 Opuzen

Metković, studeni, 2014.god.

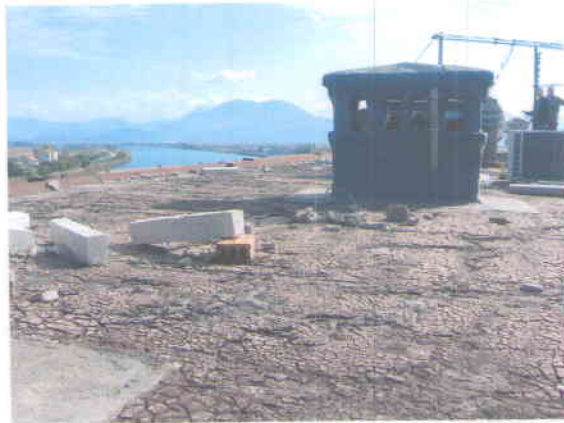
6. ravno neprohodno krovíšte

Na temelju vizualnog pregleda zgrade došlo se do zaključka, da bi ravni neprohodni krov trebalo očistiti, te provjeriti dubinu slojeva, radi učvršćivanja novih slojeva za stabilni dio konstrukcije, a predviđeno je izvesti jednoslojnu hidroizolacijsku membranu od traka TPO-a AKWALAN u sustavu mehanički pričvršćenih membrana i bijeloj boji. Membrana ostaje kao završni vidljivi sloj. Osim toga preporučena je parna brana, te toplinska izolacija, obzirom da je ispod navedenog krova grijani stambeni prostor.
